6  
14  
MAPA COROGRÁFICO DE LA PROVINCIA DE CASANARE.  
LEVANTADO DE ORDEN DEL GOBIERNO POR EL GENERAL AGUSTÍN CODAZZI.  
1856.  
PERTENECE A LOS TRABAJOS DE LA COMISIÓN COROGRÁFICA.  
GRÁFICO MANUSCRITO CON PIGMENTOS AZUL, OCRE, VERDE, ROJO Y NEGRO Y TINTA NEGRA.

2.3 Título: ESTADO DE LA NUEVA GRANADA.

## INFORME FINAL DE PROYECTO

RESTAURACIÓN DE 2 MAPAS DE GRAN FORMATO DE LA  
COMISIÓN COROGRÁFICA PERTENECIENTES A LA SECCIÓN  
MAPOTECA DEL ARCHIVO GENERAL DE LA NACIÓN DE  
COLOMBIA.

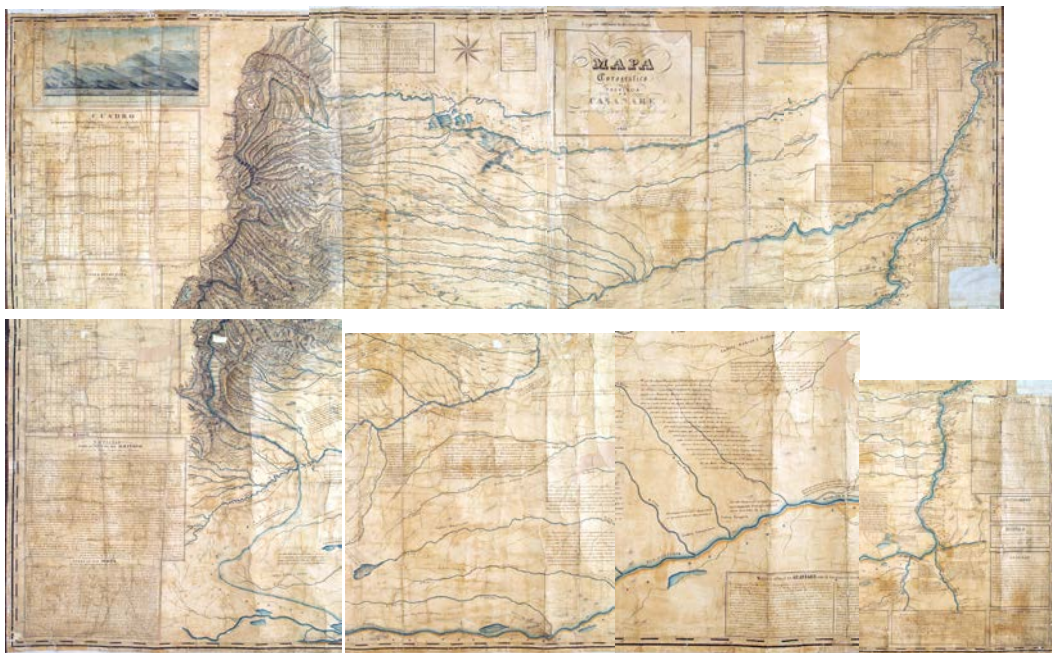
Foto 1. Vista general del estado inicial de la obra. Dadas las dimensiones de la obra las fotografías se tomaron por secciones, las cuales se anexan en archivo digital.

FOTO 1. ESTADO DE CONSERVACIÓN INICIAL. VISTA GENERAL DE LA OBRA.

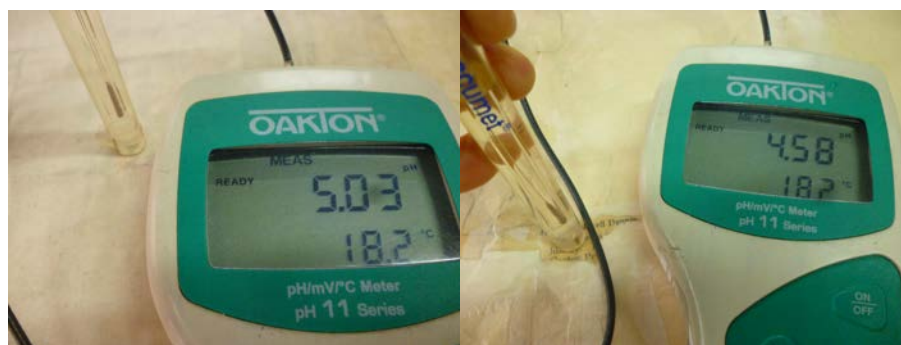
pH inicial sobre la tela del anverso = 5.03 (valor promedio de cinco mediciones), foto 1.

Valoración del pH del papel utilizado en injertos = 4.58, foto 2.

FOTO 2. MEDICIÓN DE pH SOBRE ANVERSO DE LA OBRA - TELA (IZQ.), pH SOBRE INJERTO DE INTERVENCIÓN ANTERIOR (DER.).

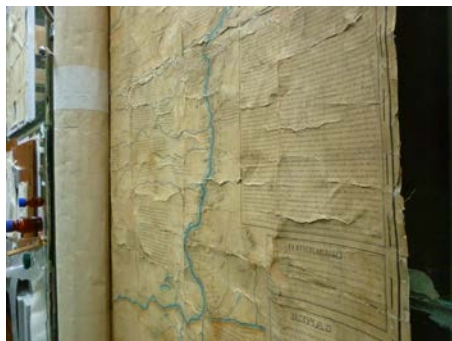
- Rasgaduras y fisuras generalizadas sobre toda la superficie de la obra, foto 3.
- Faltantes estructurales que comprometen la información, foto 4.
- Desprendimientos de partes de la obra a la tela de doblaje y rasgaduras asociadas a estas áreas, foto 5.
- Desfases y sobre posiciones de partes del soporte que interrumpen la lectura de la obra, foto 6.

FOTO 3. FISURAS Y RASGADURAS SOBRE TODA LA SUPERFICIE DE LA OBRA.

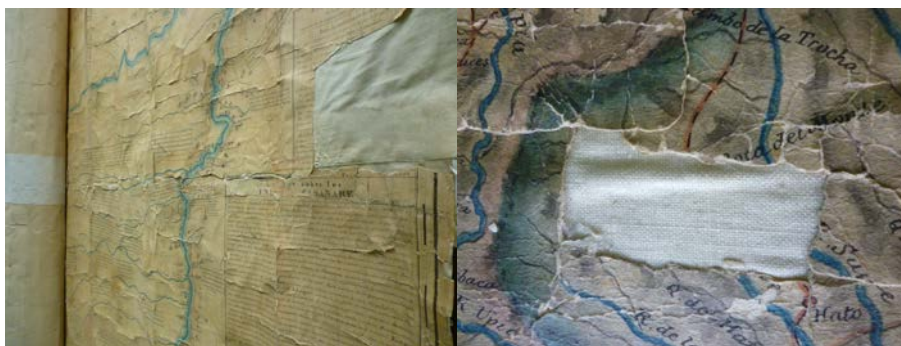
FOTO 4. FALTANTES ESTRUCTURALES.

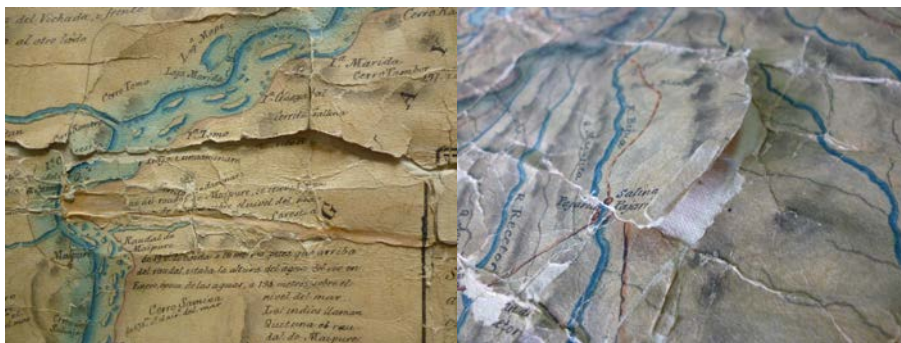
FOTO 5. DESPRENDIMIENTOS DEL SOPORTE A LA TELA, A LOS QUE ESTÁN ASOCIADAS RASGADURAS.

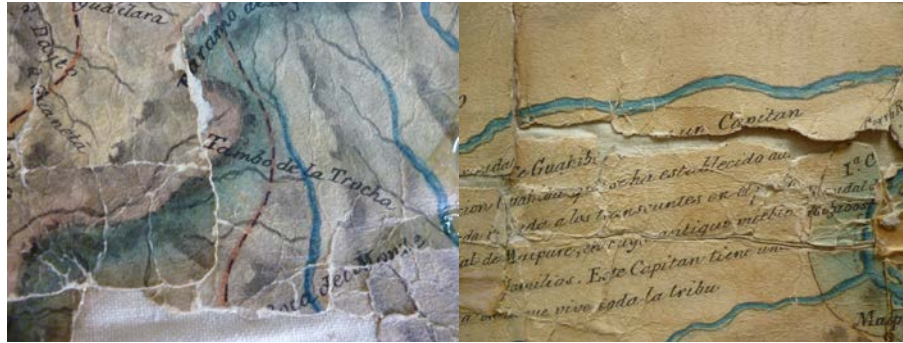
La principal problemática que presenta la obra tiene su origen en las intervenciones anteriores, ya que el doblaje se realizó sin hacer una recuperación de plano, razón por la cual muchas partes se encuentran sobrepuestas y desfasadas.

FOTO 6. DESFASES Y SOBREPOSICIONES DE PARTES DEL SOPORTE.

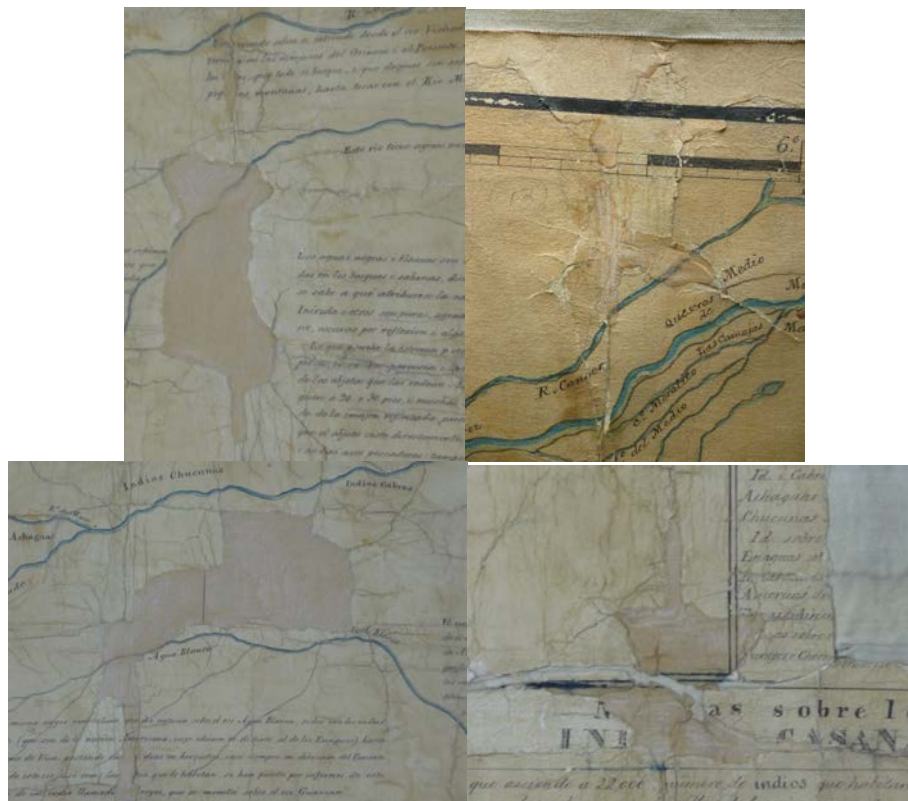
faltantes estructurales que fueron solucionados mediante injertos elaborados en papel industrial impreso los cuales se reintegraron cromáticamente y se completo información tanto gráfica como manuscrita, foto 7.

FOTO 7. INJERTOS SOBRE FALTANTES ESTRUCTURALES DE INTERVENCIÓN ANTERIOR CON REINTEGRACIÓN CROMÁTICA Y DE INFORMACIÓN.

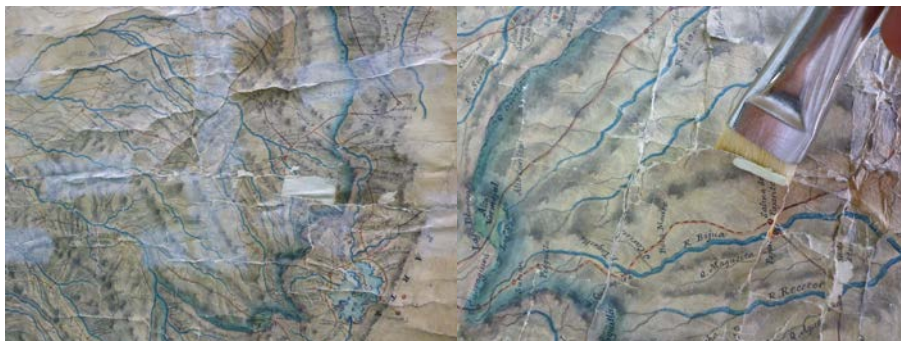
FOTO 8. REFUERZOS ESTRUCTURALES PROVISIONALES Y CONSOLIDACIÓN DE PARTES DESPRENDIDAS DEL SOPORTE.

- Limpieza superficial de la obra para retirar el polvo.
- Limpieza mecánica con borrador para eliminar suciedad superficial.
- Refuerzos provisionales con muselina japonesa y fijado de partes desprendidas, foto 8.

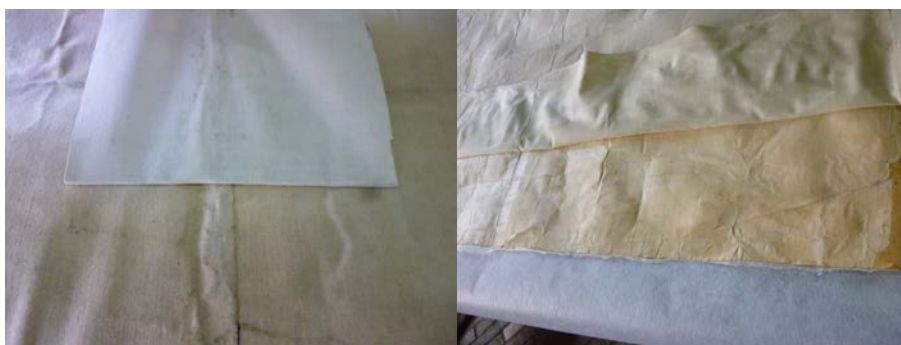
FOTO 9. ELIMINACIÓN DE LA TELA DE DOBLAJE.

- Eliminación de la tela de doblaje utilizando solventes químicos, foto 9.
- Limpieza del anverso del soporte: una vez eliminada la tela se evidenciaron las múltiples intervenciones que fueron realizadas a la obra, tales como: doblaje con muselina japonesa, refuerzos con adhesivos sintéticos y papeles termoplásticos, injertos elaborados con papel industrial impreso y adheridos con colbón aplicado de forma irregular. Esta limpieza se realizó mediante tratamientos en húmedo y mecánicamente, foto 10.

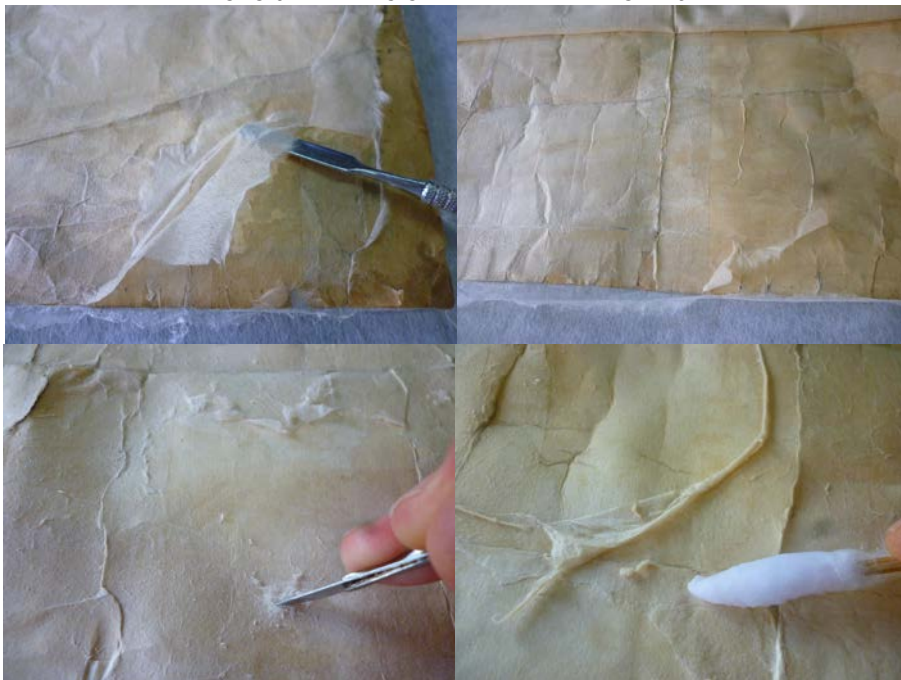
FOTO 10. LIMPIEZA DEL ANVERSO DEL SOPORTE.

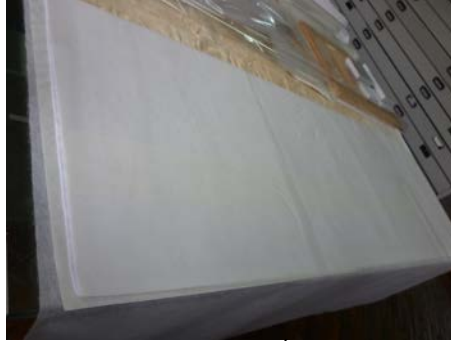
FOTO 11. RECUPERACIÓN DE PLANO.

- Recuperación de plano, se realizó parcialmente por humectación y con aplicación de peso, foto 11.
- Doblaje con papel japonés.
- Injertos y reintegración cromática.

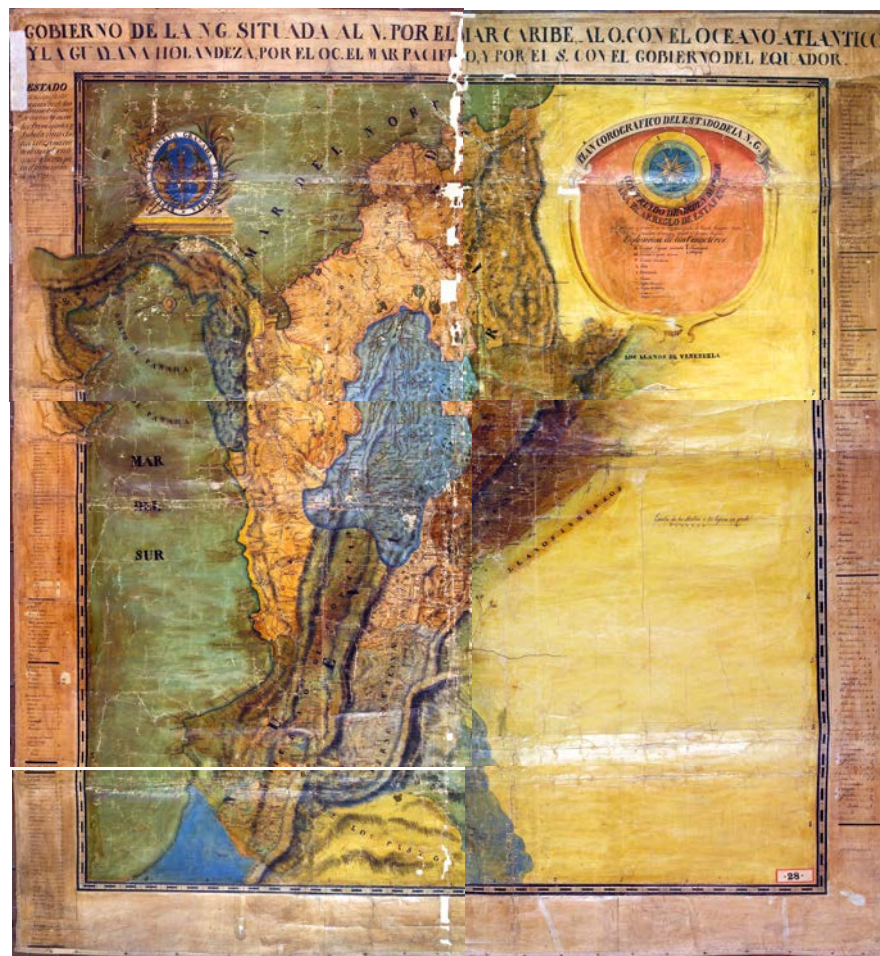
En la foto 1 puede apreciarse el estado de conservación inicial de la obra.

Foto 1. Vista General: Estado Inicial de la obra.

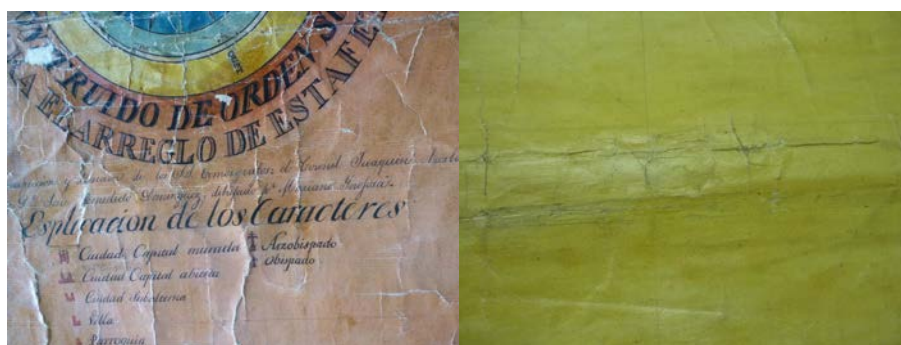
Fisuras generalizadas que comprometen en muchos casos tanto la capa pictórica como el soporte original, foto 2.

Foto 2. Fisuras generalizadas que comprometen tanto la capa pictórica como el soporte original.

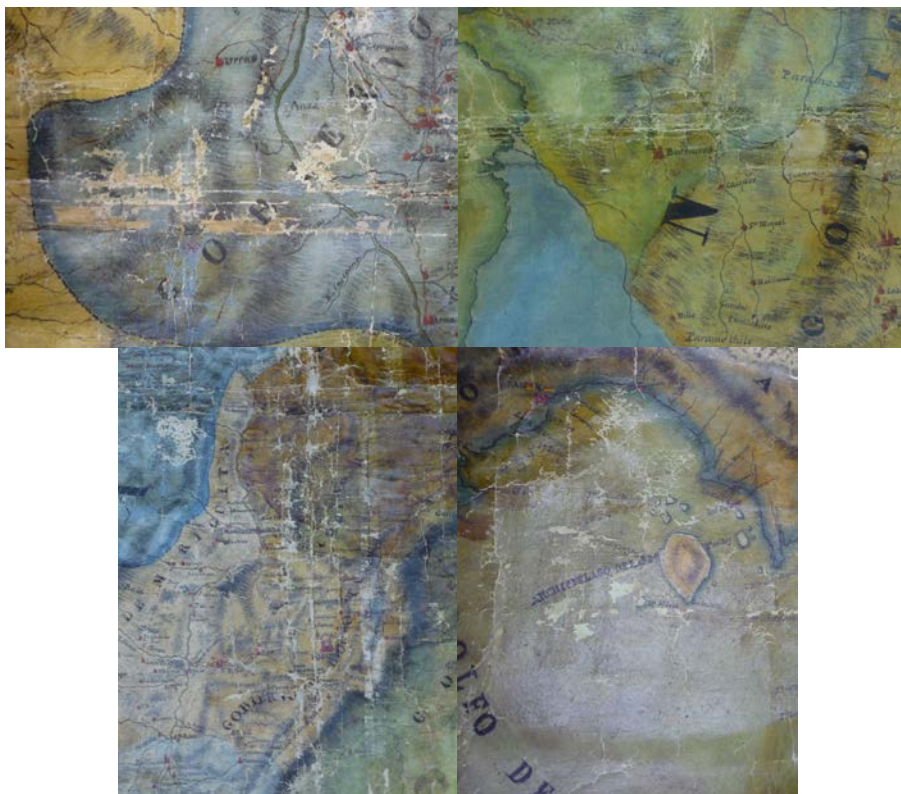
Faltantes de capa pictórica que en muchos casos comprometen información, foto 3.

Foto 3. Faltantes de capa pictórica que en algunos casos comprometen parte de la información.

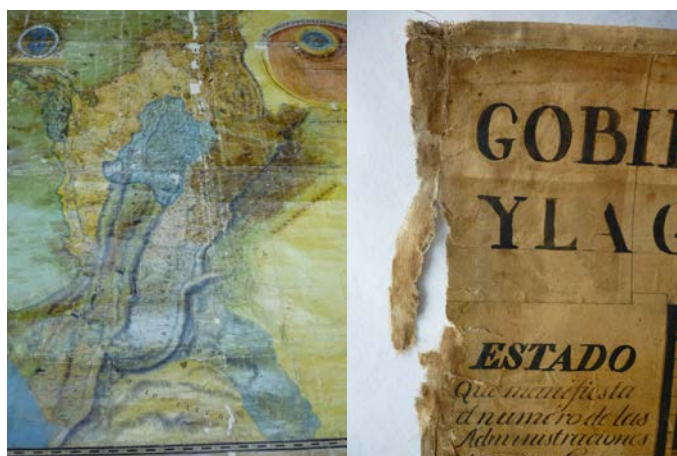
Faltantes estructurales que comprometen la información a todo lo largo del eje central en sentido vertical, foto 4.

Foto 4. Faltantes estructurales con pérdida de información.

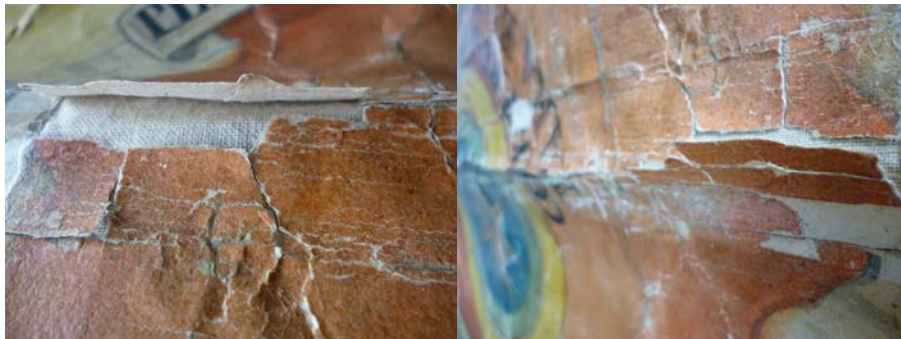
Áreas levantadas por falta de adherencia del soporte original a la tela, foto 5. este deterioro está directamente relacionado con faltantes estructurales y fisuras que presenta la obra.

Foto 5. Áreas desprendidas por falta de adherencia del soporte original a la tela.

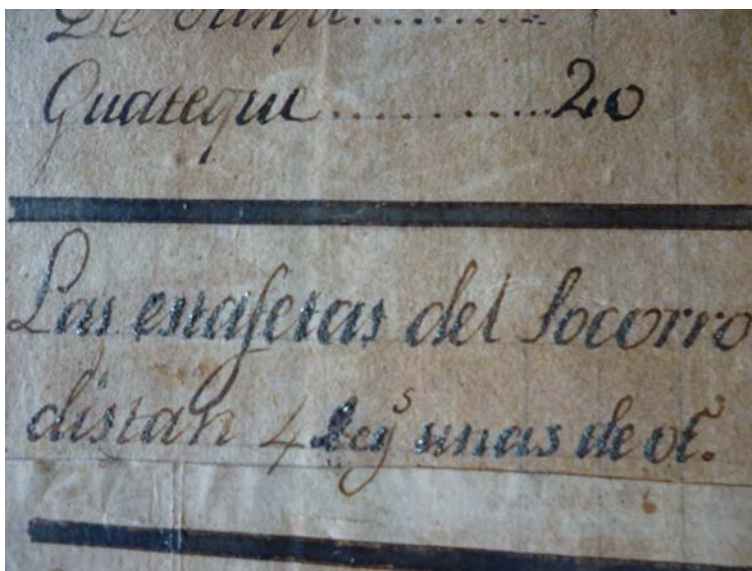
**Presencia de partículas de hierro sobre manuscrito con tinta ferrogálica provenientes del pigmento de la falta por deficiencia de aglutinante, foto 6.**

Foto 6. Presencia de partículas de hierro sobre manuscrito en tinta ferrogálica.

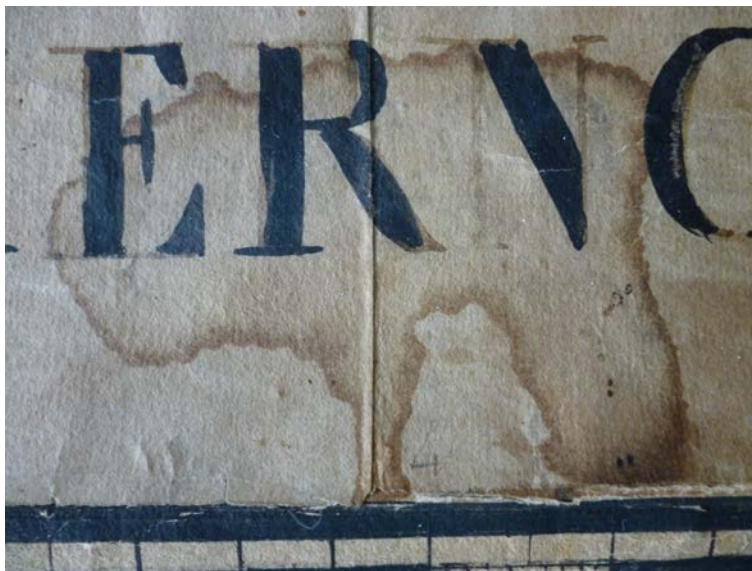
**Manchas producidas por humedad, foto 7.**

Foto 7. Manchas producidas por humedad.

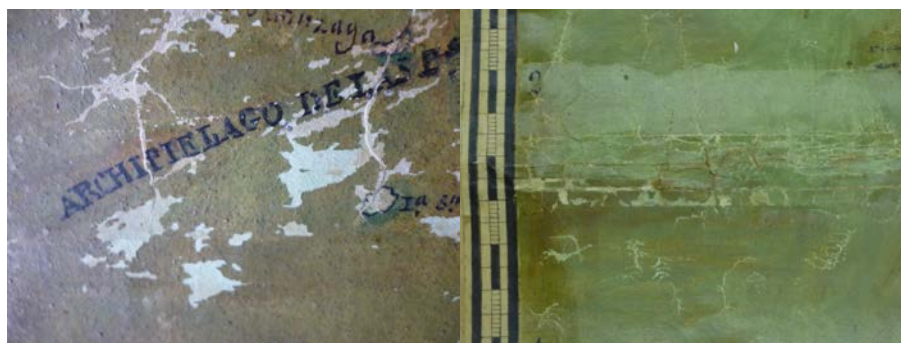
**Otras alteraciones como las abrasiones superficiales y pérdidas de capa pictórica son producidas por el barniz aplicado como capa de protección el cual reacciona con algunos pigmentos especialmente los de cobre presentes en las coloraciones verdes, foto 8.**

Foto 8. Perdidas de capa pictórica por reacción química con la capa de protección.

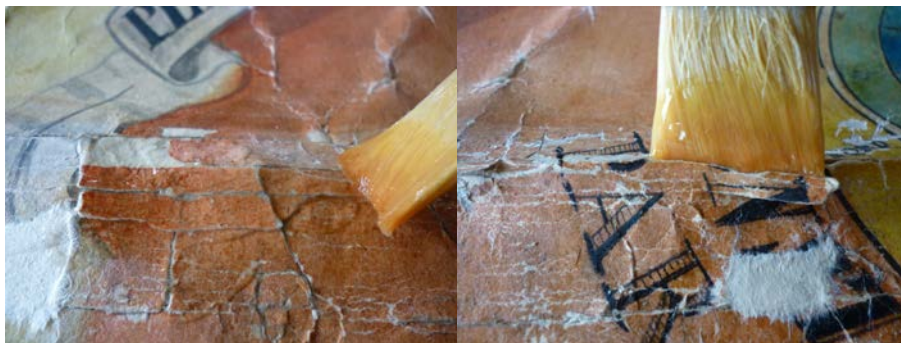
Foto 9. Consolidación y fijado.

1. Limpieza superficial y mecánica para eliminar suciedad superficial.
2. Consolidación y fijado puntual de partes levantadas utilizando metilcelulosa como adhesivo y prensado local, foto 9.

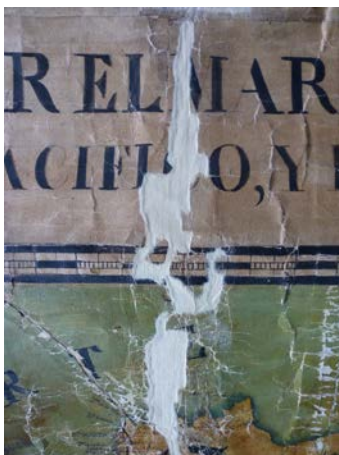
Foto 10. Injertos sobre faltantes y consolidación de bordes y áreas adyacentes.

3. Injertos sobre las áreas faltantes en la parte central de la obra con el propósito de reforzar la estructura del soporte y garantizar su estabilidad durante el desarrollo de siguientes tratamientos, foto 10.

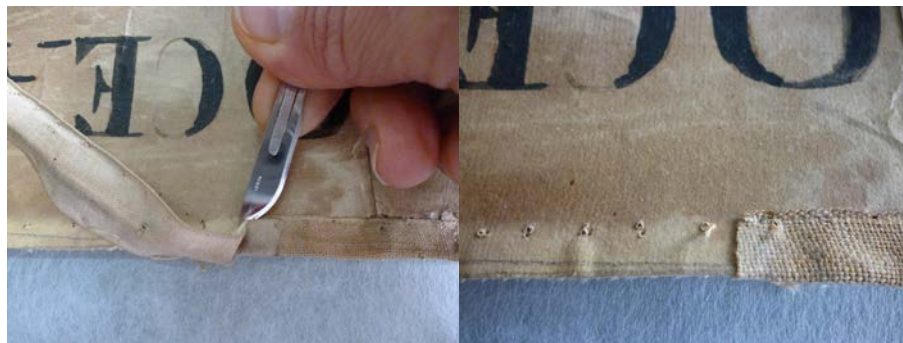
Foto 11. Eliminación de la cinta de reborde.

4. Eliminación mecánica la cinta de reborde: se cortaron los hilos de costura para desprender la tira.

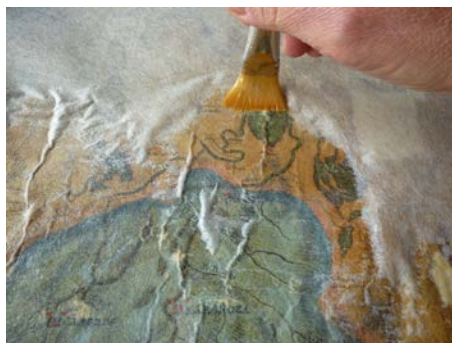
FOTO 12. Velado de la obra utilizando entretela Remay y metilcelulosa.

5. Velado de la obra para proteger la capa pictórica, se realizó utilizando entretela remay y metilcelulosa como adhesivo, foto 12.

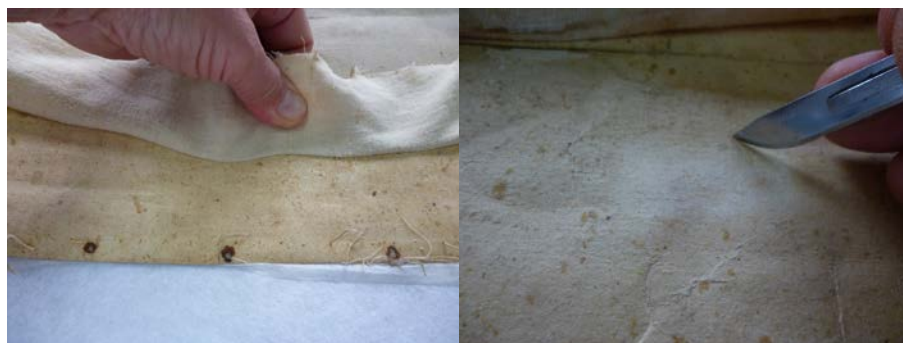
FOTO 13. Eliminación de la tela de doblaje y limpieza del anverso de la obra.

6. Eliminación de la tela de doblaje: la tela y los residuos de adhesivo del anverso del soporte fueron removidos por métodos mecánicos, foto 13.
