INFORME FINAL DE PROYECTO

RESTAURACIÓN DE 2 MAPAS DE GRAN FORMATO DE LA
COMISIÓN COROGRÁFICA PERTENECIENTES A LA SECCIÓN
MAPOTECA DEL ARCHIVO GENERAL DE LA NACIÓN DE
COLOMBIA.

ARCHIVO GENERAL DE LA NACIÓN DE COLOMBIA

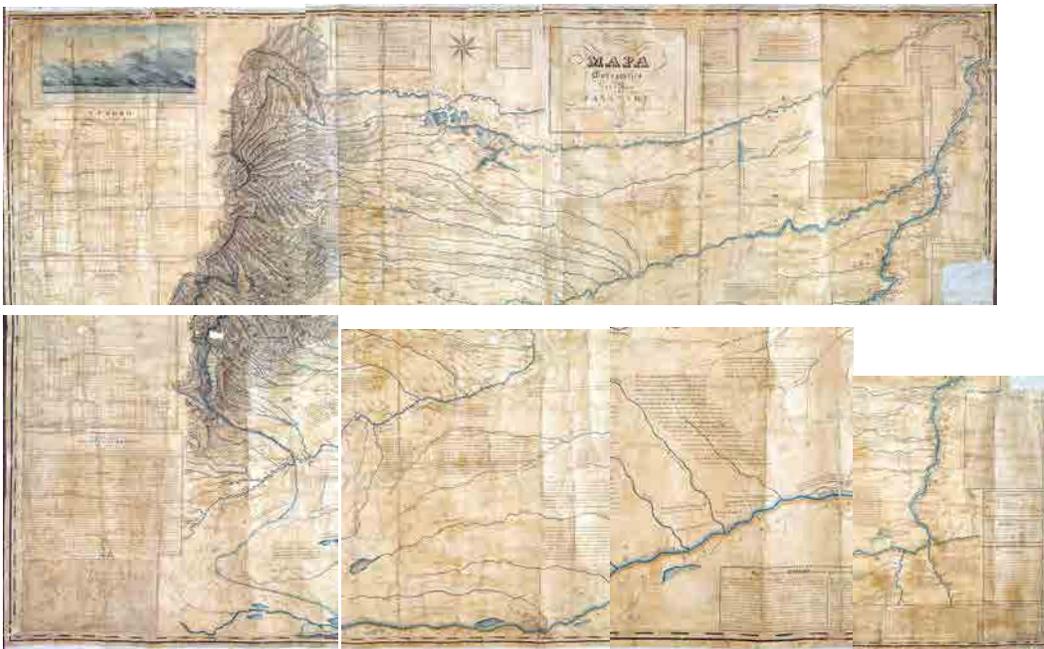
Foto 1. Vista general del estado inicial de la obra. Dadas las dimensiones de la obra las fotografías se tomaron por secciones, las cuales se anexan en archivo digital.

FOTO 1. ESTADO DE CONSERVACIÓN INICIAL. VISTA GENERAL DE LA OBRA.

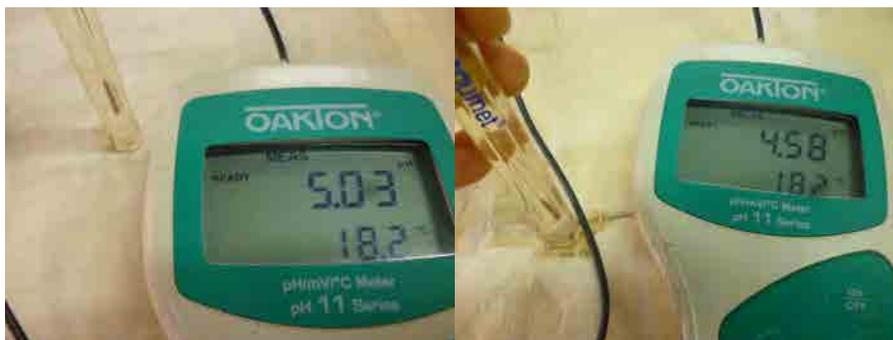
pH inicial sobre la tela del anverso = 5.03 (valor promedio de cinco mediciones), foto 1.

Valoración del pH del papel utilizado en injertos = 4.58, foto 2.

FOTO 2. MEDICIÓN DE pH SOBRE ANVERSO DE LA OBRA - TELA (IZQ.), pH SOBRE INJERTO DE INTERVENCIÓN ANTERIOR (DER.).

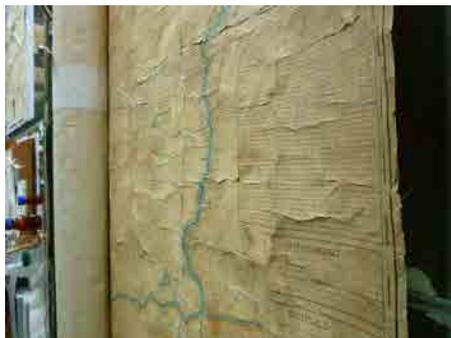
Foto 3. FISURAS Y RASGADURAS SOBRE TODA LA SUPERFICIE DE LA OBRA.

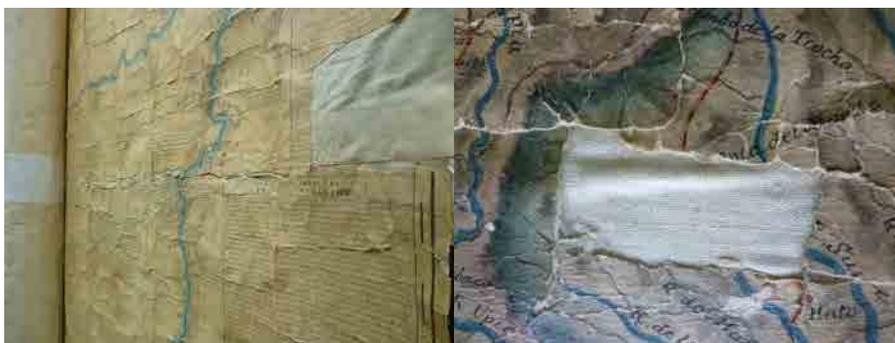
FOTO 4. FALTANTES ESTRUCTURALES.

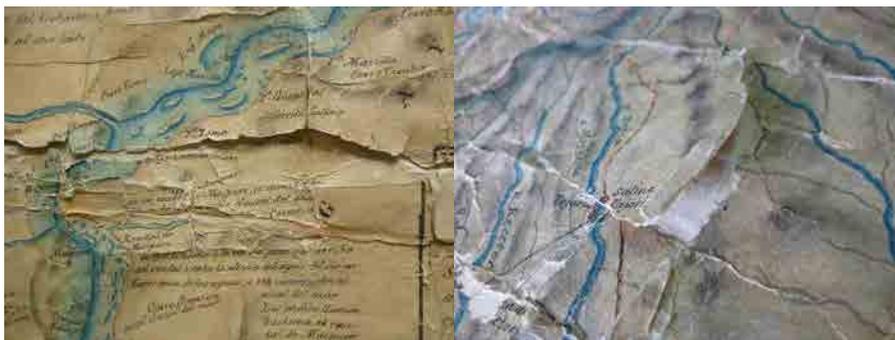
FOTO 5. DESPRENDIMIENTOS DEL SOPORTE A LA TELA, A LOS QUE ESTÁN ASOCIADAS RASGADURAS.

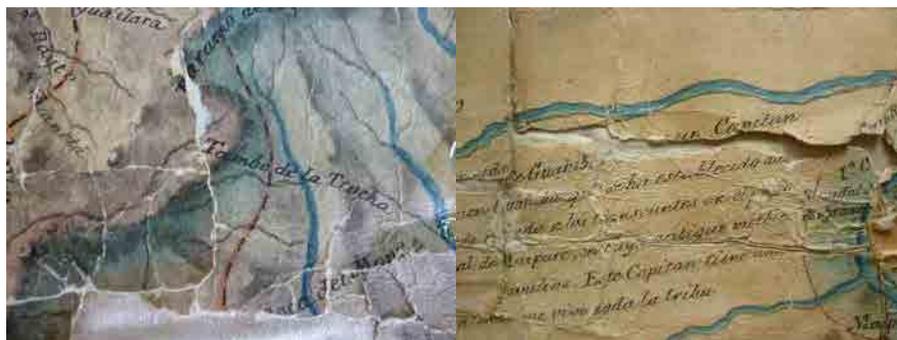
La principal problemática que presenta la obra tiene su origen en las intervenciones anteriores, ya que el doblaje se realizó sin hacer una recuperación de plano, razón por la cual muchas partes se encuentran sobrepuestas y desfasadas.

FOTO 6. DESFASES Y SOBREPOSICIONES DE PARTES DEL SOPORTE.

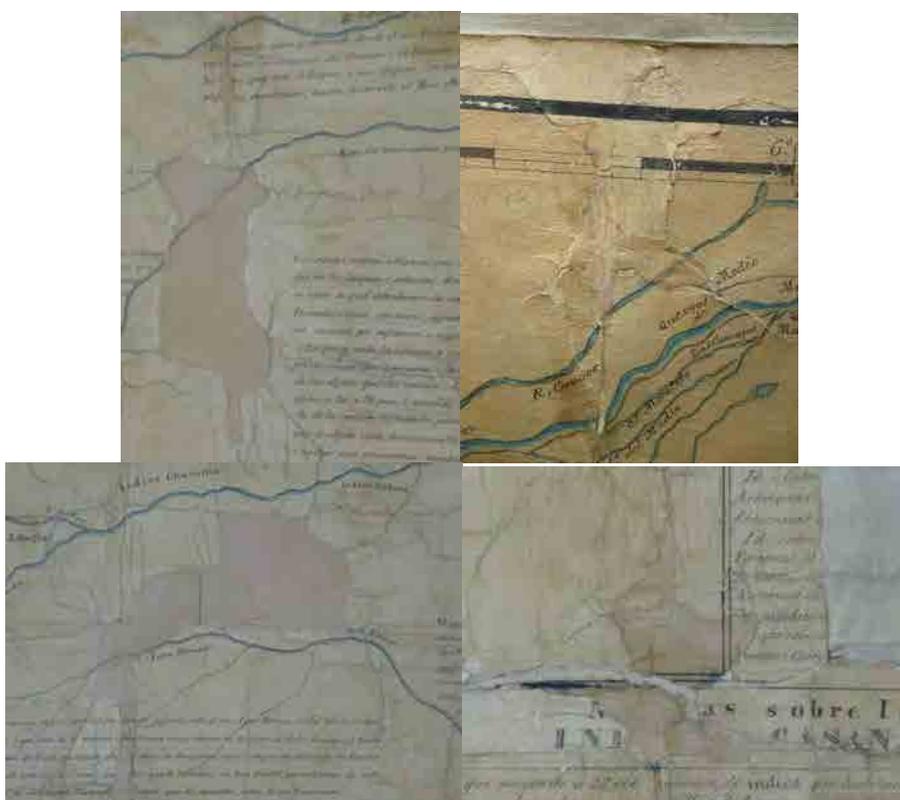
faltantes estructurales que fueron solucionados mediante injertos elaborados en papel industrial impreso los cuales se reintegraron cromáticamente y se completo información tanto gráfica como manuscrita, foto 7.

FOTO 7. INJERTOS SOBRE FALTANTES ESTRUCTURALES DE INTERVENCIÓN ANTERIOR CON REINTEGRACIÓN CROMÁTICA Y DE INFORMACIÓN.

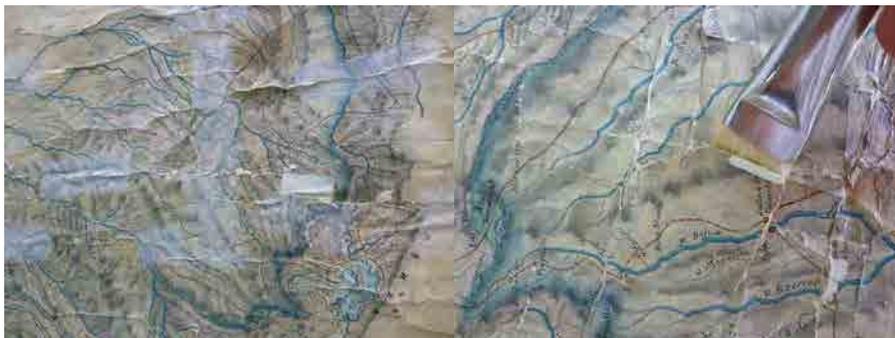
FOTO 8. REFUERZOS ESTRUCTURALES PROVISIONALES Y CONSOLIDACIÓN DE PARTES DESPRENDIDAS DEL SOPORTE.

- Limpieza superficial de la obra para retirar el polvo.
- Limpieza mecánica con borrador para eliminar suciedad superficial.
- Refuerzos provisionales con muselina japonesa y fijado de partes desprendidas, foto 8.

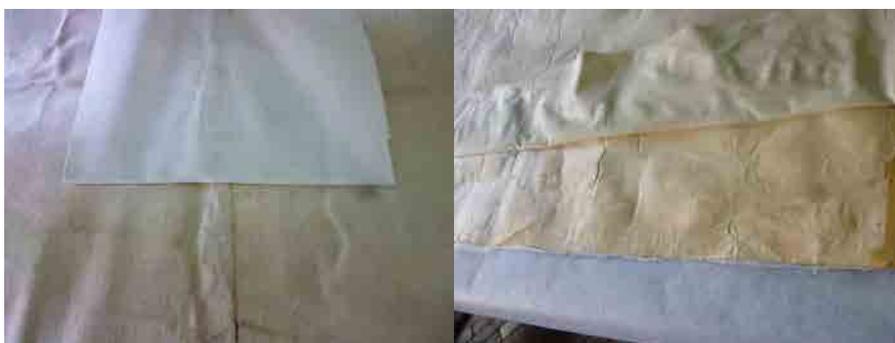
FOTO 9. ELIMINACIÓN DE LA TELA DE DOBLAJE.

- Eliminación de la tela de doblaje utilizando solventes químicos, foto 9.
- Limpieza del anverso del soporte: una vez eliminada la tela se evidenciaron las múltiples intervenciones que fueron realizadas a la obra, tales como: doblaje con muselina japonesa, refuerzos con adhesivos sintéticos y papeles termoplásticos, injertos elaborados con papel industrial impreso y adheridos con colbón aplicado de forma irregular. Esta limpieza se realizó mediante tratamientos en húmedo y mecánicamente, foto 10.

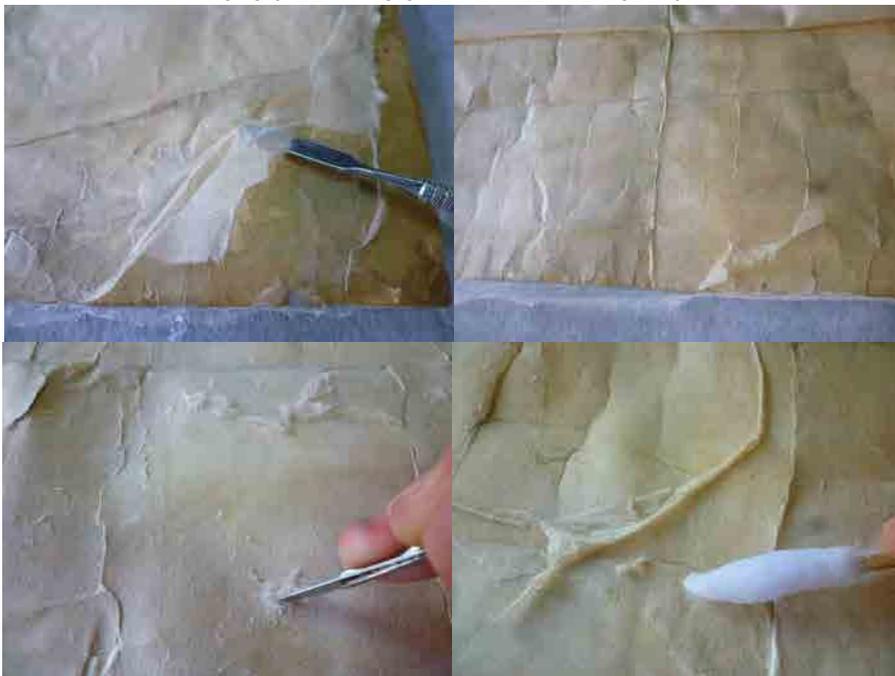
FOTO 10. LIMPIEZA DEL ANVERSO DEL SOPORTE.

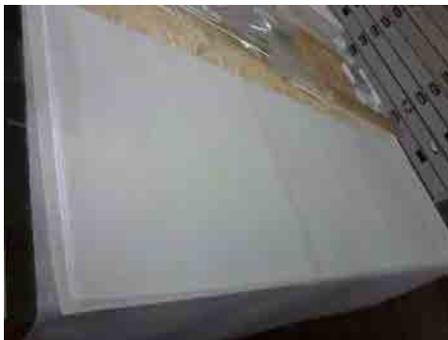
FOTO 11. RECUPERACIÓN DE PLANO.

- Recuperación de plano, se realizó parcialmente por humectación y con aplicación de peso, foto 11.
- Doblaje con papel japonés.
- Injertos y reintegración cromática.

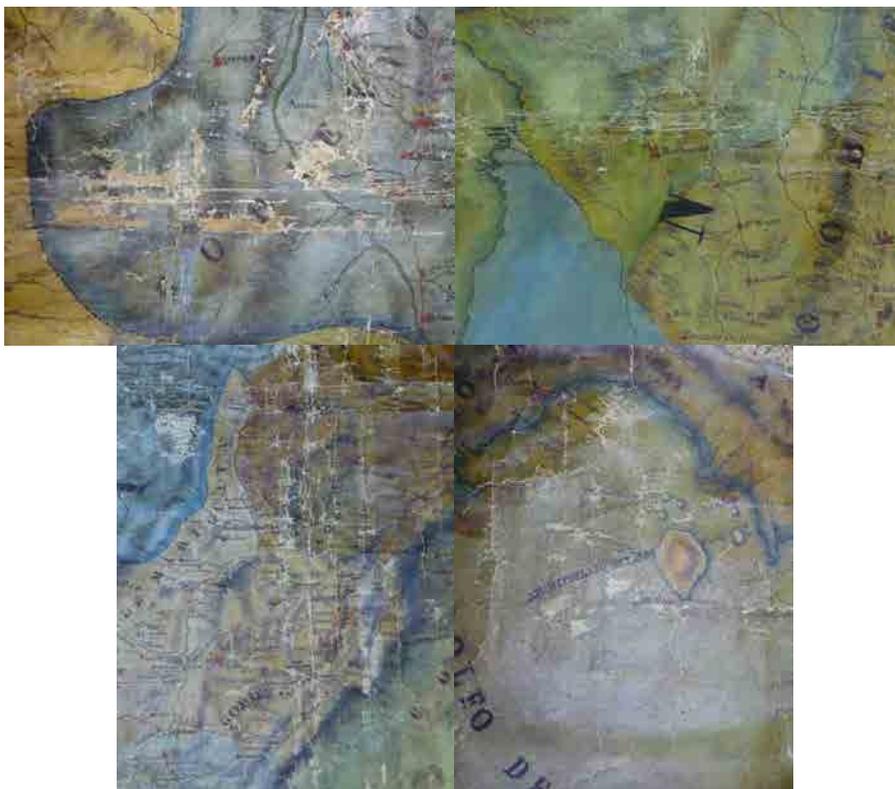
Faltantes de capa pictórica que en muchos casos comprometen información, foto 3.

Foto 3. Faltantes de capa pictórica que en algunos casos comprometen parte de la información.

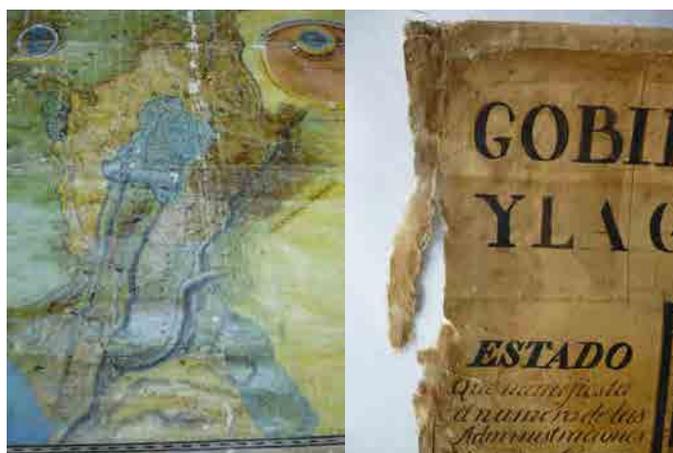
Faltantes estructurales que comprometen la información a todo lo largo del eje central en sentido vertical, foto 4.

Foto 4. Faltantes estructurales con pérdida de información.

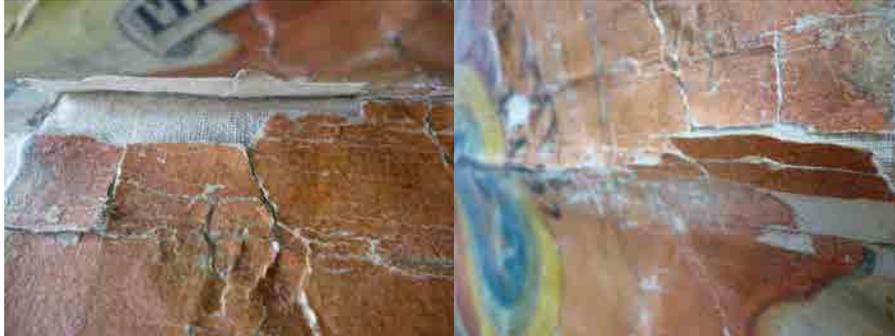
Áreas levantadas por falta de adherencia del soporte original a la tela, foto 5. este deterioro está directamente relacionado con faltantes estructurales y fisuras que presenta la obra.

Foto 5. Áreas desprendidas por falta de adherencia del soporte original a la tela.

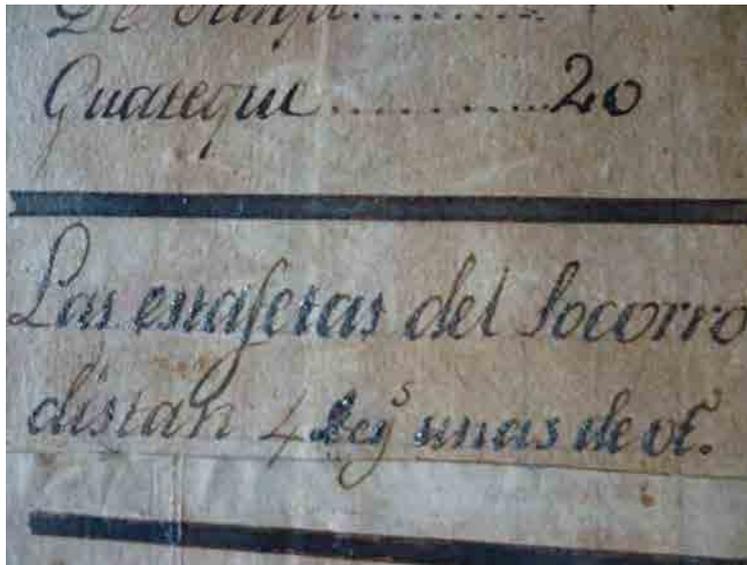
Presencia de partículas de hierro sobre manuscrito con tinta ferrogálica provenientes del pigmento de la falta por deficiencia de aglutinante, foto 6.

Foto 6. Presencia de partículas de hierro sobre manuscrito en tinta ferrogálica.

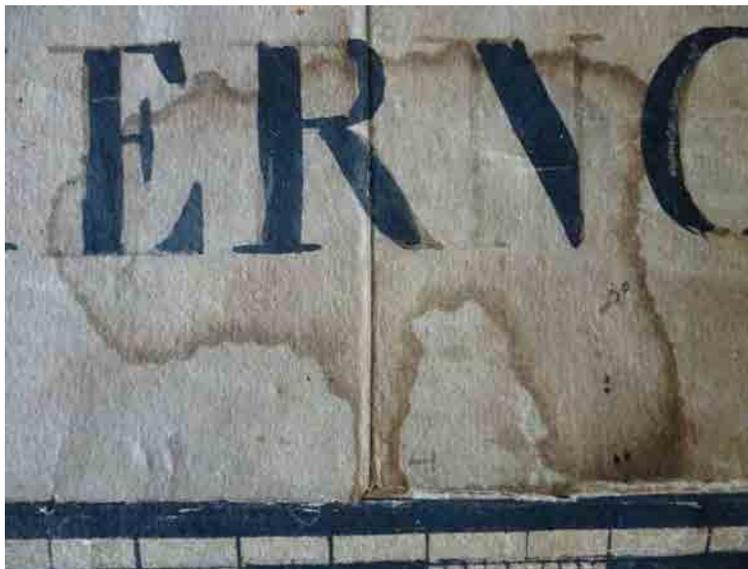
Manchas producidas por humedad, foto 7.

Foto 7. Manchas producidas por humedad.

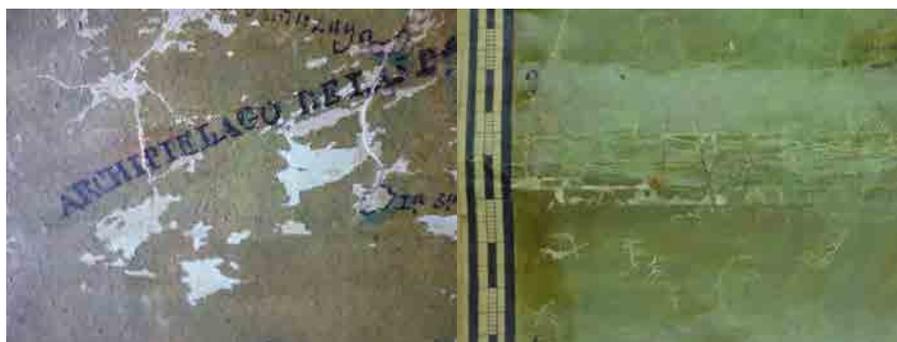
Otras alteraciones como las abrasiones superficiales y pérdidas de capa pictórica son producidas por el barniz aplicado como capa de protección el cual reacciona con algunos pigmentos especialmente los de cobre presentes en las coloraciones verdes, foto 8.

Foto 8. Perdidas de capa pictórica por reacción química con la capa de protección.

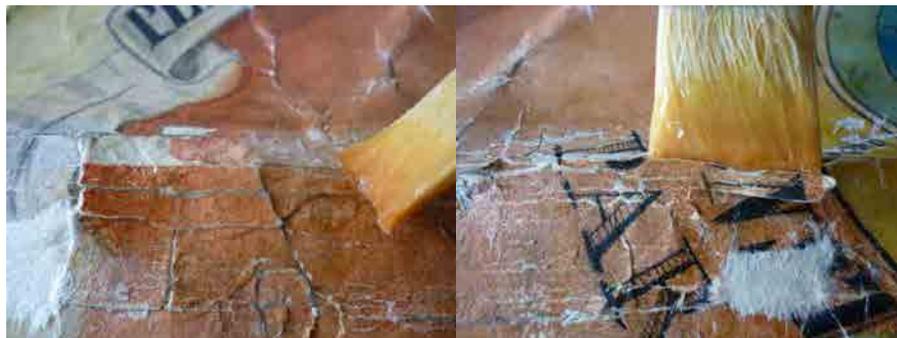
Foto 9. Consolidación y fijado.

1. Limpieza superficial y mecánica para eliminar suciedad superficial.
2. Consolidación y fijado puntual de partes levantadas utilizando metilcelulosa como adhesivo y prensado local, foto 9.

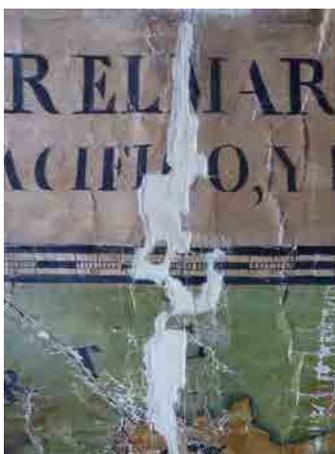
Foto 10. Injertos sobre faltantes y consolidación de bordes y áreas adyacentes.

3. Injertos sobre las áreas faltantes en la parte central de la obra con el propósito de reforzar la estructura del soporte y garantizar su estabilidad durante el desarrollo de siguientes tratamientos, foto 10.

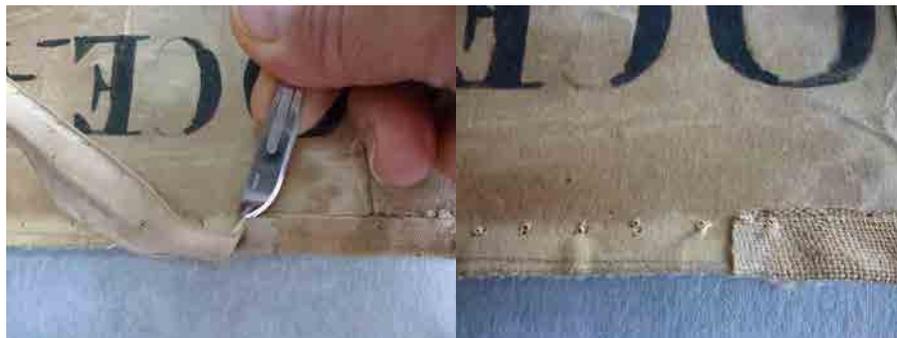
Foto 11. Eliminación de la cinta de reborde.

4. Eliminación mecánica la cinta de reborde: se cortaron los hilos de costura para desprender la tira.

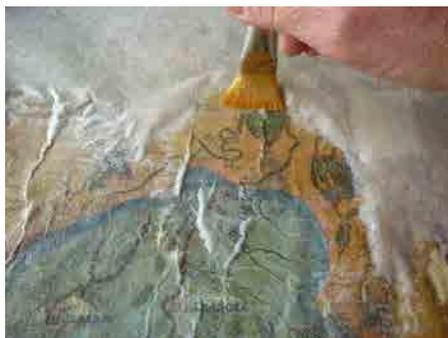
FOTO 12. Velado de la obra utilizando entretela Remay y metilcelulosa.

5. Velado de la obra para proteger la capa pictórica, se realizó utilizando entretela remay y metilcelulosa como adhesivo, foto 12.

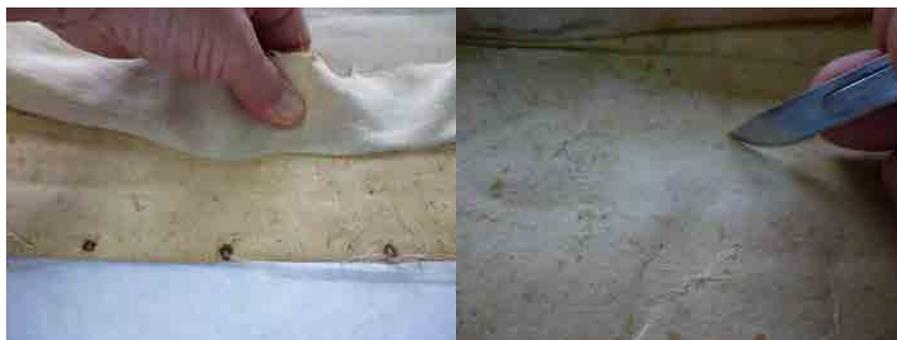
FOTO 13. Eliminación de la tela de doblaje y limpieza del anverso de la obra.

6. Eliminación de la tela de doblaje: la tela y los residuos de adhesivo del anverso del soporte fueron removidos por métodos mecánicos, foto 13.
